INFORME DE DIAGNOSI DE L'ESTAT DELS BLOCS
AFECTATS DEL CONJUNT "AGRUPACIÓ 9", VIA
SANT FRANCESC, DEL CEMENTIRI DE MONTJUÏC
SITUAT AL C/ MARE DE DÉU DE PORT, 56-58 DE
BARCELONA (Referencia: TRAM 6 del PLA DE
PREDIAGNOSI).

Requerit per CEMENTIRIS DE BARCELONA S.A., com a empresa gestora del Cementiri de Montjuïc situat al carrer Mare de Déu de Port, 56-58 de Barcelona (Barcelona), als efectes d'emetre INFORME de diagnosi de l'estat dels blocs afectats del conjunt "Agrupació 9".

En el cas que ens ocupa, se'ns encarrega la redacció d'INFORME de diagnosi de l'estat dels blocs afectats del conjunt "Agrupació 9", inclosa en la referència TRAM 6 del Pla de Prediagnosi, ja que alguns blocs presenten desperfectes visibles i se'n vol conèixer el seu abast general i la seva possible transcendència en el temps. Les fitxes d'estat del Pla de Prediagnosi comentat consideren amb nivell de risc ELEVAT alguns blocs d'aquesta zona.

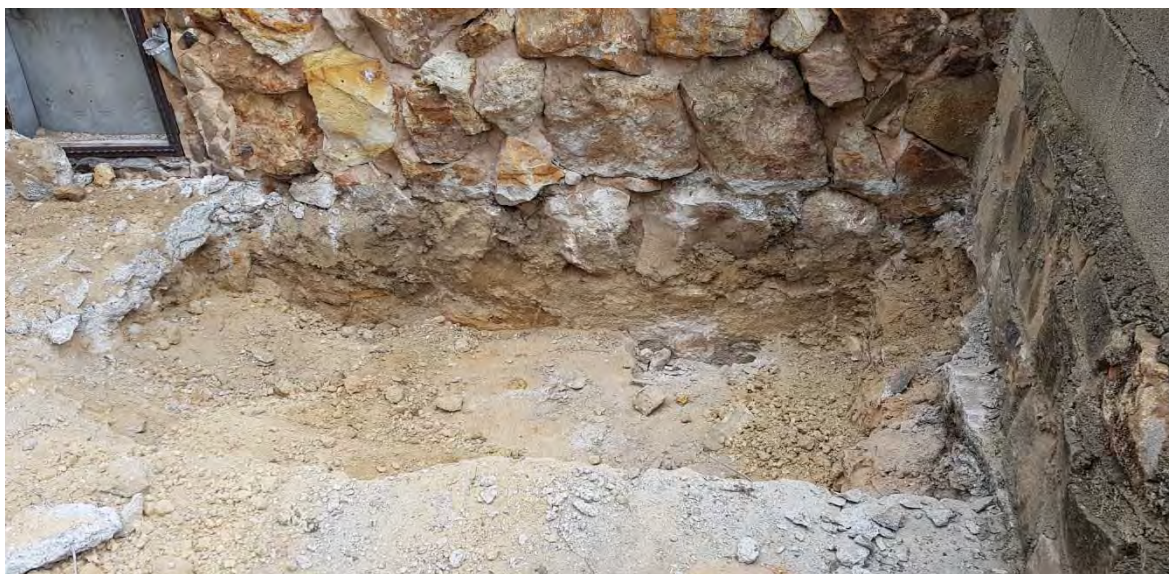
Imatge 17. Cala en 711sa.

La cala es realitzà al peu del mur de maçoneria fins arribar al sostre de la tomba inferior i es pogué comprovar com el mur té continuïtat cap a la zona inferior.

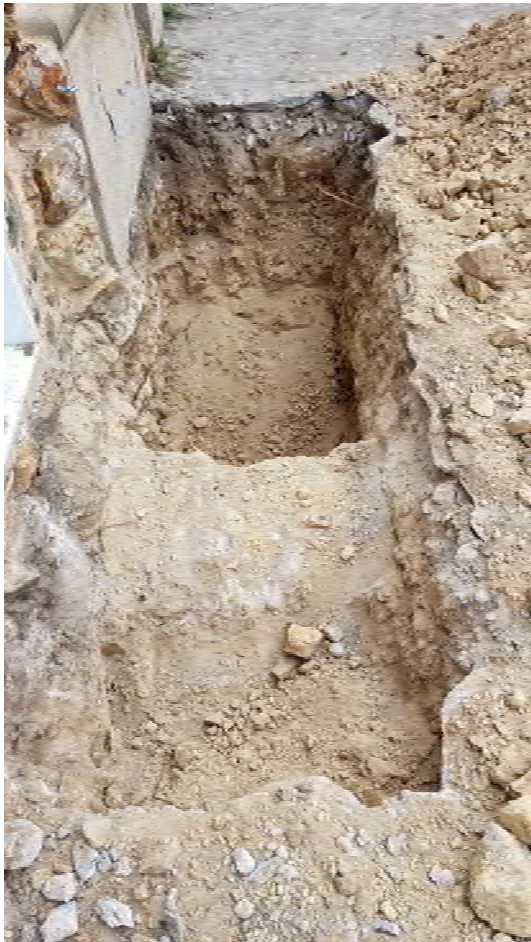
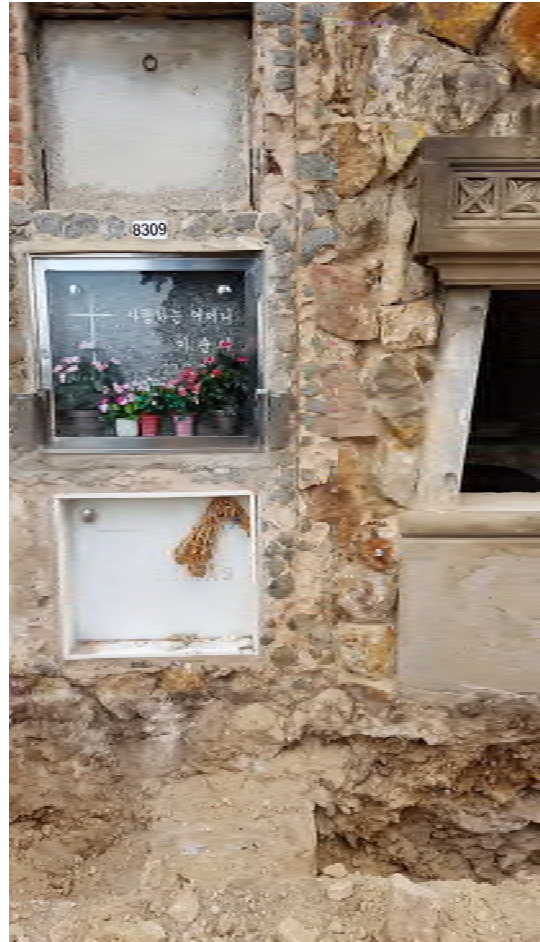
Imatge 18-19. Cala entre 712i-713i.

Al nivell de 713i i 712i es procedí a la realització d'una segona cala on es va poder verificar una situació similar a l'anterior al comprovar-se que els blocs es van suportant sobre els murs del nivells inferiors.

D'aquesta manera es verifica que els murs de la cara sud es van recolzant els uns sobre els altres generant un conjunt de suport de gran rigidesa. També es pot observar com els murs divisoris dels blocs inferiors arriben fins a la part alta. Tot i que el mur transversal no presenta una continuïtat clar, garanteix una bona trava dels blocs superiors enfront possibles moviments dels talussos.

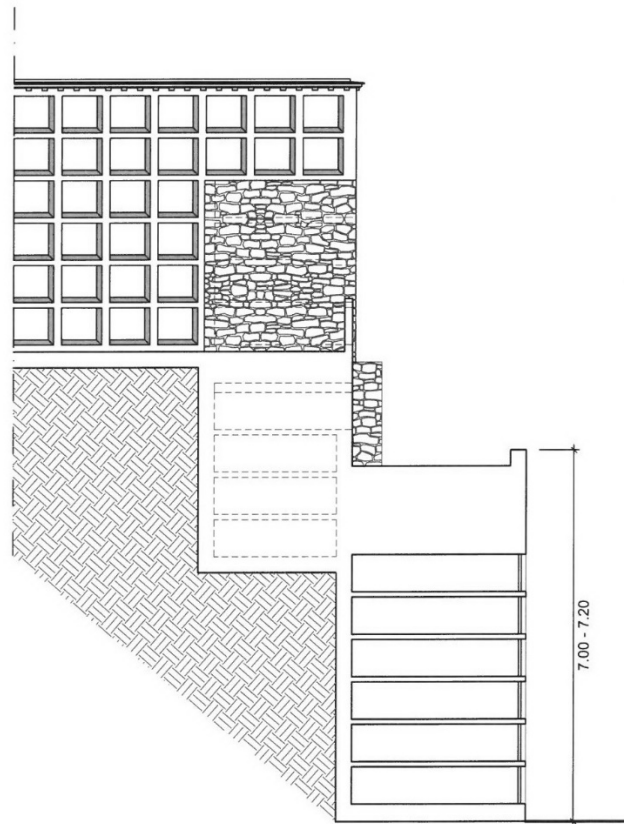
Com es pot veure en la imatge adjunta els blocs d'aquesta zona de l'agrupació 9 es recolzen els uns sobre els altres però de forma local.

Imatge 20. Esquema de recolzament entre blocs.

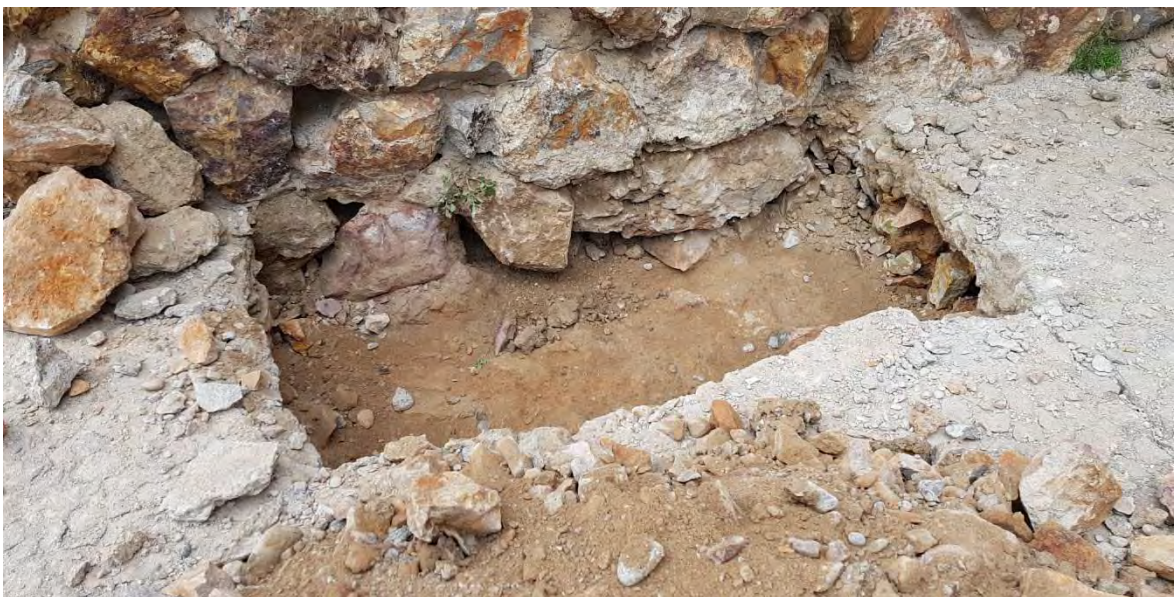
Imatge 21. Cala en la base del mur tester de 813.

En la cala es va poder observar el rentat complet de la maçoneria i la inexistència de material de rejuntat entre còdols. Així mateix es pogué comprovar que el suport del mur es realitza mitjançant els petits contactes entre còdols. Es va poder comprovar la existència d'un fonament a base de còdols que formen una base ferma.

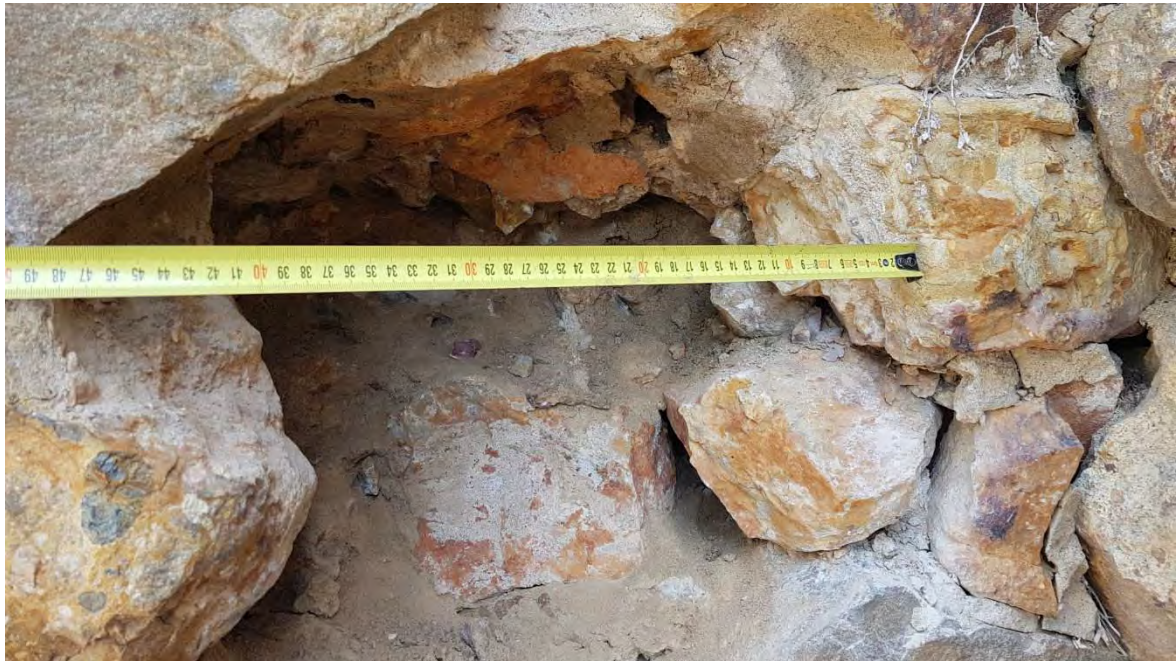
Imatge 22. Cala en el mur tester de 813.

En el mur s'observen juntes buides de material, però en general la compacitat de la maçoneria es veu adequada. Es pot observar que la part de l'intradós del mur presenta una bona compacitat.

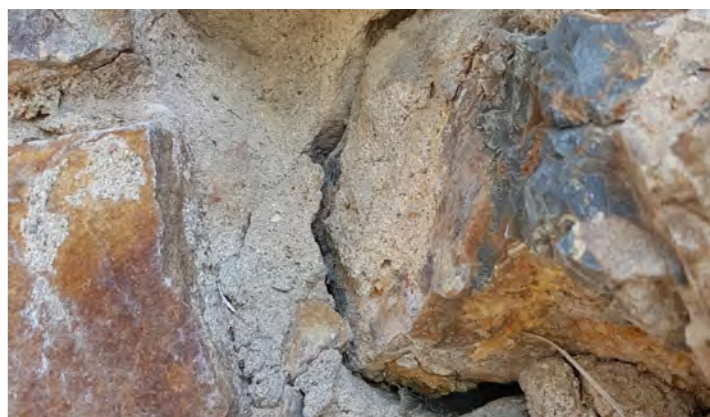
Tot i això s'observen esquerdes entre el mur i el seu contigu. Amb molta probabilitat degudes al moviments d'assentament del mur que ens ocupa.

Imatge 23. Esquerda en el mur tester de 813.

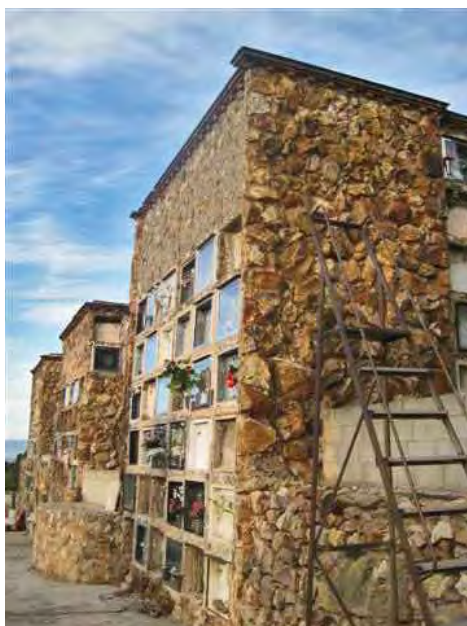
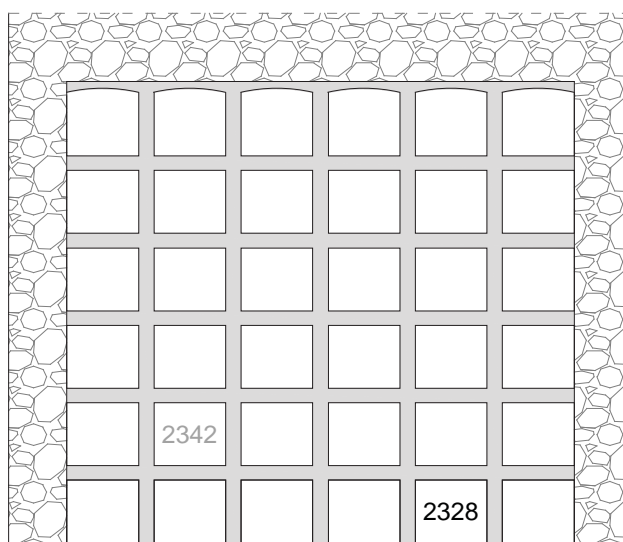
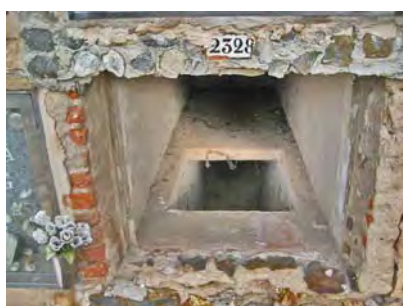
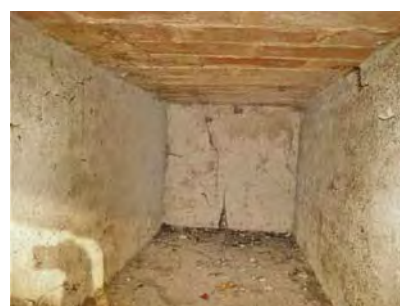
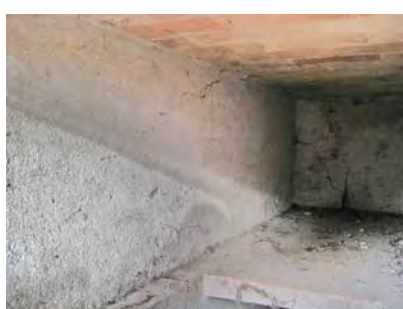
Data	8 de febrer de 2018
Abast	Inspeccionats els nínxols: 2328 i 2342
2328	Esquerdat en parets laterals i mur de fons, evidenciant moviments del terreny. Maó i arrebossat en nervis verticals meteoritzat superficialment (façana)
2342	Esquerdat en parets laterals i mur de fons, evidenciant moviments del terreny. Maó i arrebossat en nervis verticals meteoritzat superficialment (façana)
Conclusió	Esquerdes estructurals per falla del terreny i meteorització superficial dels nervis de maó
Nivell de risc	ALT

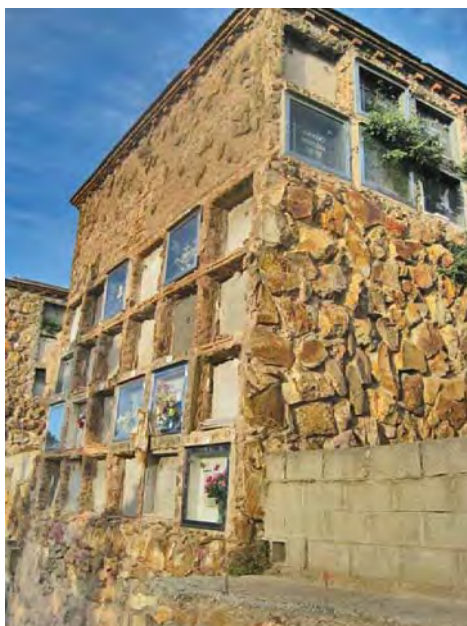
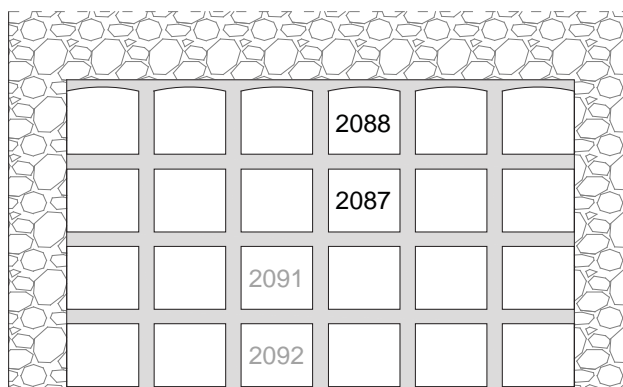
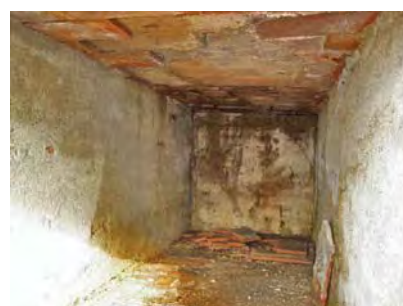
INSPECCIÓ INTERIOR	
Data	8 de febrer de 2018
Abast	Inspeccionats els nínxols: 2087, 2088, 2091 i 2092
2087	Tauler superior esquerdat longitudinalment amb col·lapse important d'algunes peces. Fissures de separació de façana de grau elevat. Llinda fissurat amb grau elevat de meteorització. Maó i arrebossat en nervis verticals meteoritzat superficialment (façana). Nivells alts d'humitats
2088	Tauler superior esquerdat longitudinalment amb rasilles meteoritzades. Fissures de separació de façana de grau elevat. Maó i arrebossat en nervis verticals meteoritzat superficialment (façana). Nivells alts d'humitats
2091	Tauler superior fissurat longitudinalment amb col·lapse d'algunes peces al fons. Fissures de separació de façana de grau elevat. Maó i arrebossat en nervis verticals meteoritzat superficialment (façana). Nivells alts d'humitats
2092	Doble esquerdat en parets laterals del nínxol i ossera. Tauler superior fissurat longitudinalment amb col·lapse d'algunes peces de fabrica. Fissures de separació de façana de grau elevat. Maó i arrebossat en nervis verticals meteoritzat superficialment (façana). Nivells alts d'humitats

Conclusió	Patologia estructural per falla del terreny important i meteorització superficial dels nervis de maó
Nivell de risc	ELEVAT

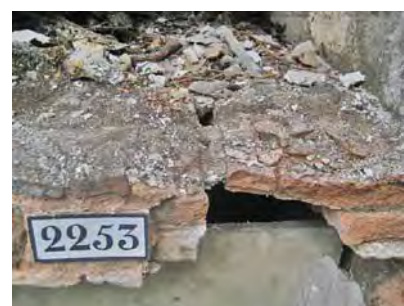
Data	19 de febrer de 2018
Abast	Inspeccionats els nínxols: 2252, 2253, 2254, 2260 i 2289
2252	Esquerda de 5 cm d'ample al llarg dels taulers i de la llinda. Separació de façana. Fissura en mur del fons. Maó en nervis verticals meteoritzat superficialment (façana), però amb l'arrebossat meteoritzat de grau alt en profunditat
2253	Esquerda de 5 cm d'ample al llarg dels taulers i de la llinda (part central tauler superior col·lapsat). Fissura vertical de separació de façana. Fissura en mur del fons. Maó en nervis meteoritzat superficialment (façana), però amb l'arrebossat meteoritzat de grau alt en profunditat
2254	Esquerda de 5 cm d'ample al llarg dels taulers i de la llinda. Separació de façana. Esquerda en mur del fons molt oberta. Maó en nervis verticals meteoritzat superficialment (façana), però amb l'arrebossat meteoritzat de grau alt
2260	Maó nervis meteoritzat superficialment (façana) i arrebossat meteoritzat de grau alt en profunditat

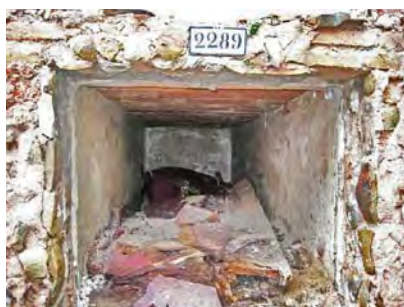
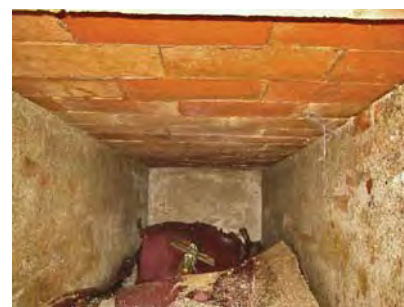
2289	Maó en nervis meteoritzat superficialment (façana) i arrebossat meteoritzat de grau alt en profunditat. Fissura vertical de separació de façana
Conclusió	Trencament transversal de l'edifici a la vertical dels nínxols 2252-2254. Separació estructural de façana amb meteorització superficial dels nervis de maó
Nivell de risc	EXTREM

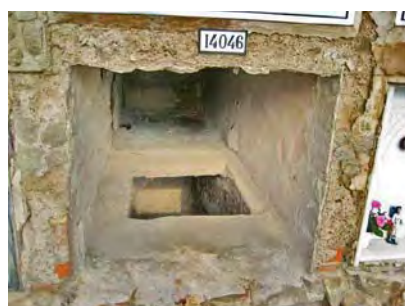
Data	19 de febrer de 2018
Abast	Inspeccionats els nínxols: 14046, 14059, 14064 i 14065
14046	Totxana en nervis verticals meteoritzada superficialment (façana), però amb l'arrebossat meteoritzat de grau alt en profunditat. Llinda deformada a l'extrem esquerra. Fosa i mur del fons de tapial degradat superficialment
14059	Totxana en nervis verticals meteoritzada superficialment (façana), però amb l'arrebossat meteoritzat de grau alt en profunditat. Esquerda a la llinda continuant al llarg del tauler superior fins a la meitat de la profunditat. Ossera i mur del fons de tapial degradat superficialment
14064	Totxana en nervis verticals meteoritzada superficialment (façana), però amb l'arrebossat meteoritzat de grau alt en profunditat. Esquerda a la llinda continuant a tot el llarg de la volta i fissura longitudinal en el tauler inferior. Mur del fons amb fissura vertical
14065	Totxana en nervis verticals meteoritzada superficialment (façana), però amb l'arrebossat meteoritzat de grau alt en profunditat

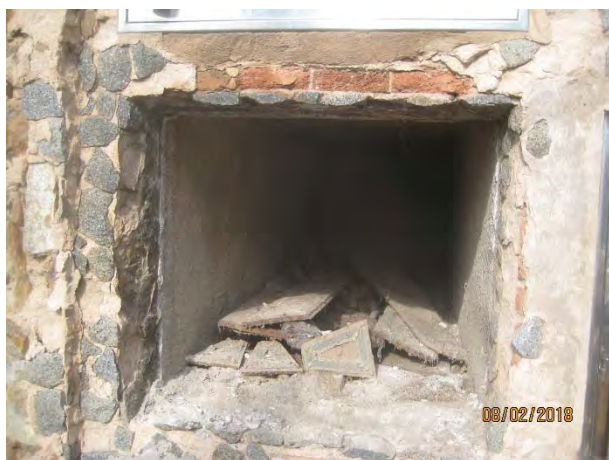
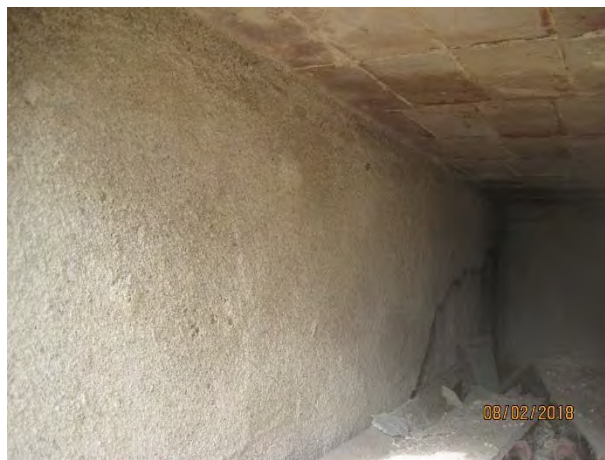
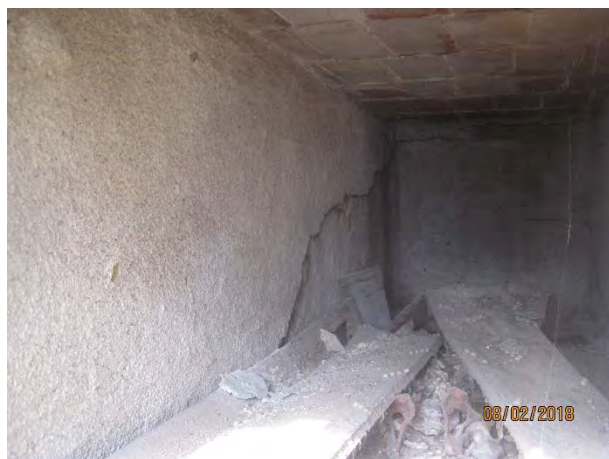
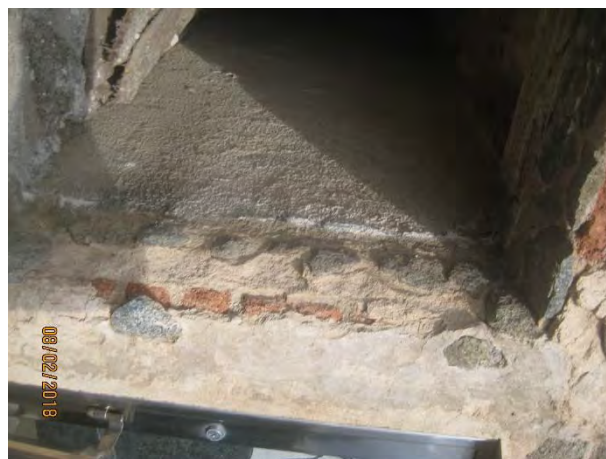
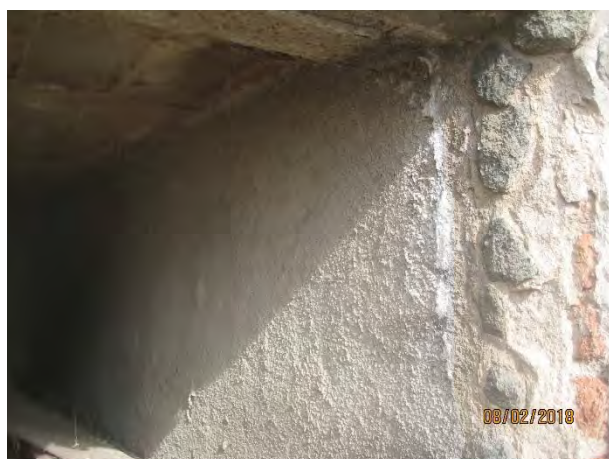
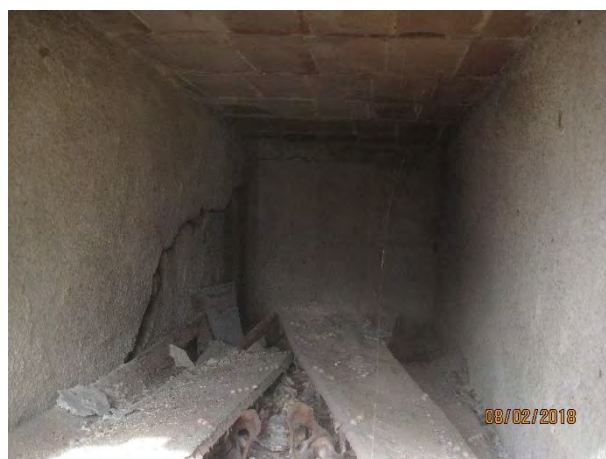
16/1/1998 7131

interior - ~~per~~ degradació
moderada

exterior - degradació alta

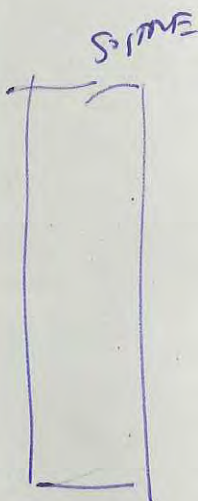
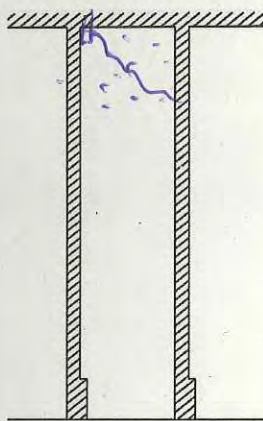
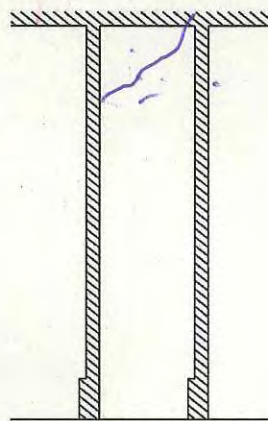
humidat molt al fons

INTERIOR - DEGRADACIÓ MODERADA

PRESENCIA HUMIDAT DARRERE

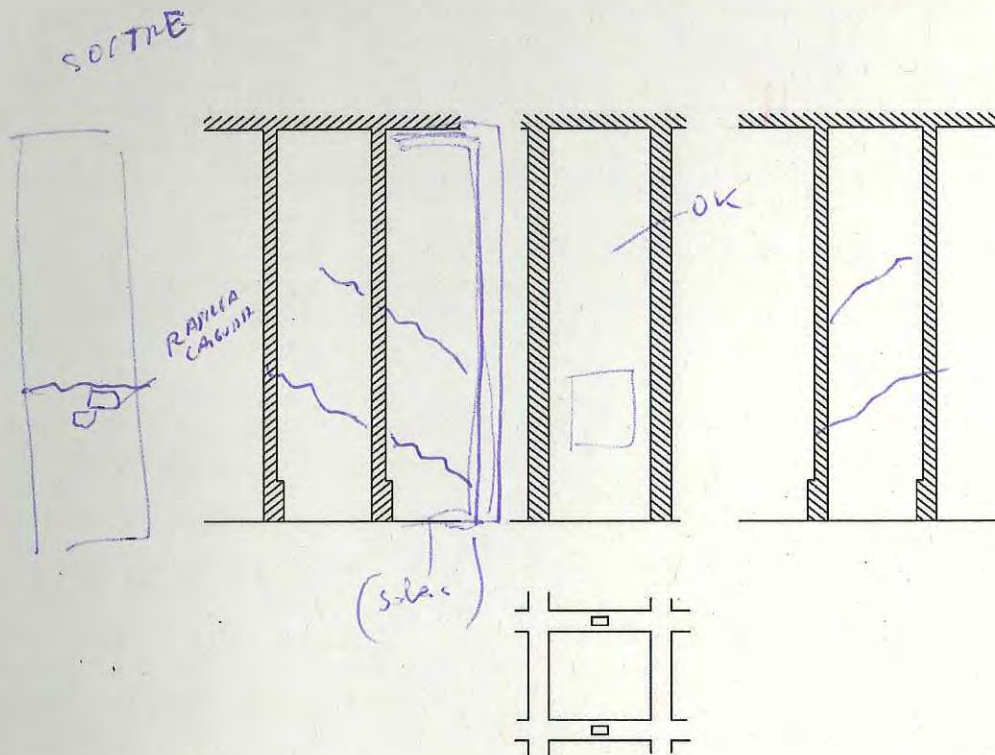
Croquis sepultura

(YA OBEPT)

MOV. ESTRUCTURAL (ATENDIMENT 2) FINS A SUPLA.
DEGRADACIÓ NOBILITADA TOTXO MATIIC + AUNTER
SOSTRUB DEGRADAT AMB RASILLAS CARGUES
(OCEMA)

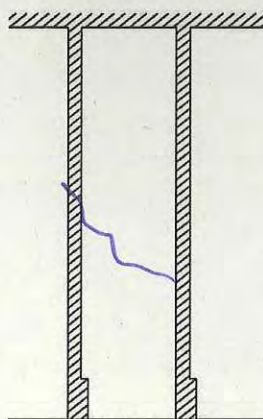
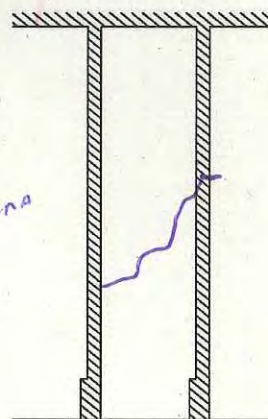
SOSTRE

MORTER MODERADAMENT DEGRADAT

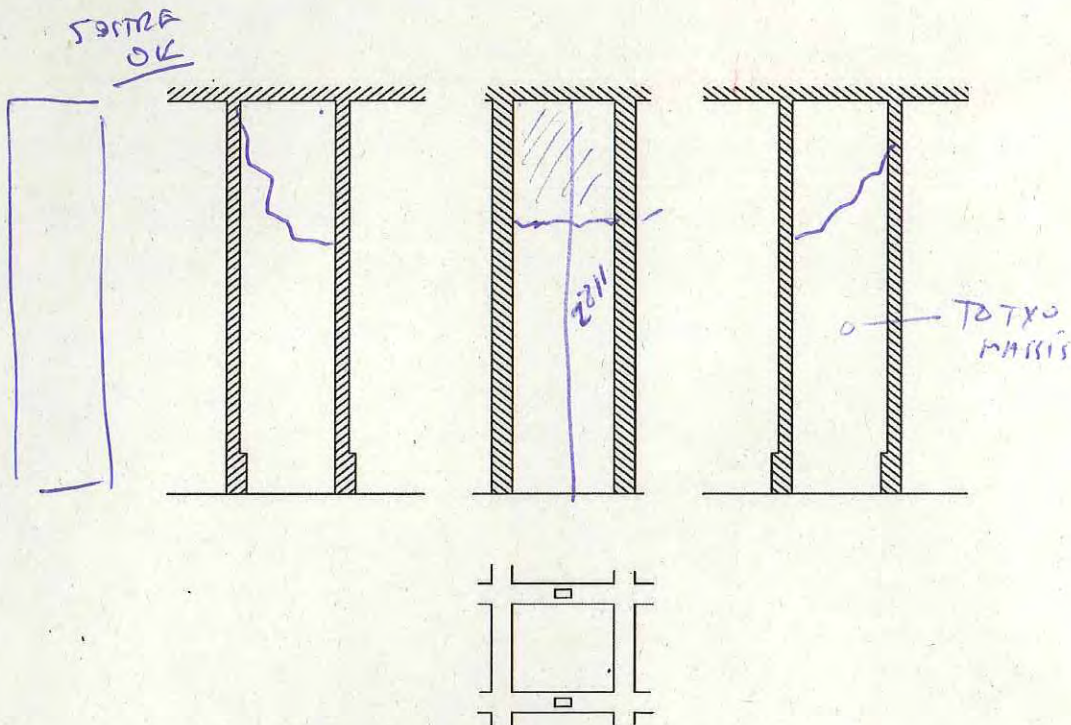
Croquis sepultura

Moviment at

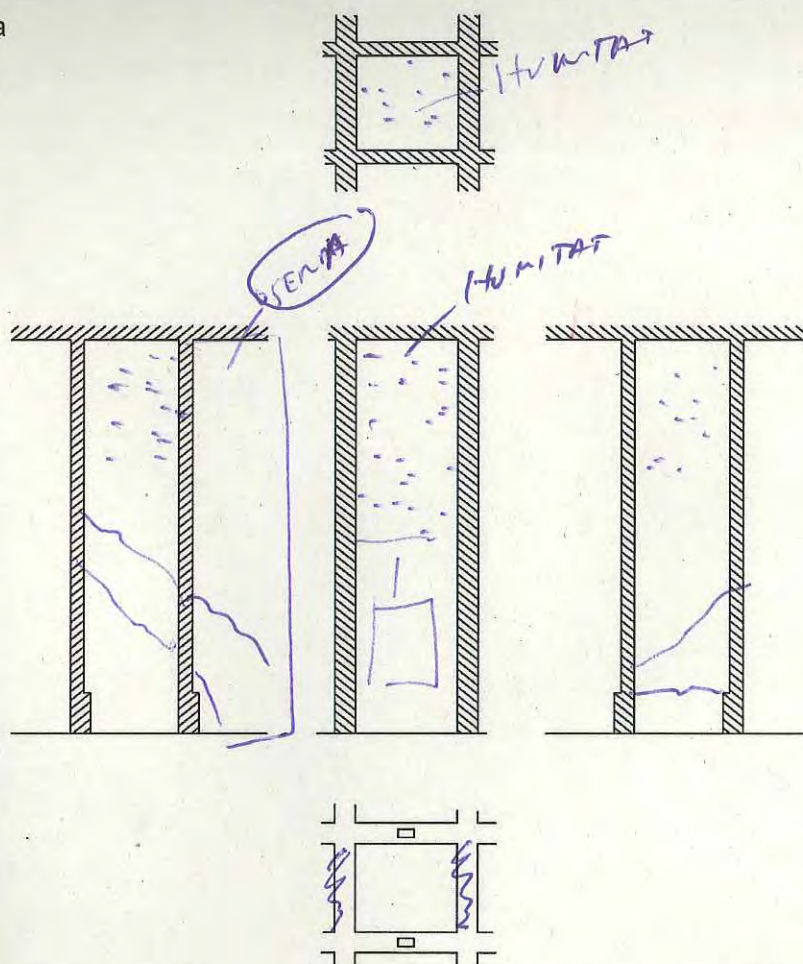
Croquis sepultura

MOV. ESTRUCTURAL (PER ASIENTAMENT ?)

DEGRADACIÓ MODERADA MATERIALS INTERIORS

DEGRADACIÓ ALTA BOCAL NÍNIXOL i nervis

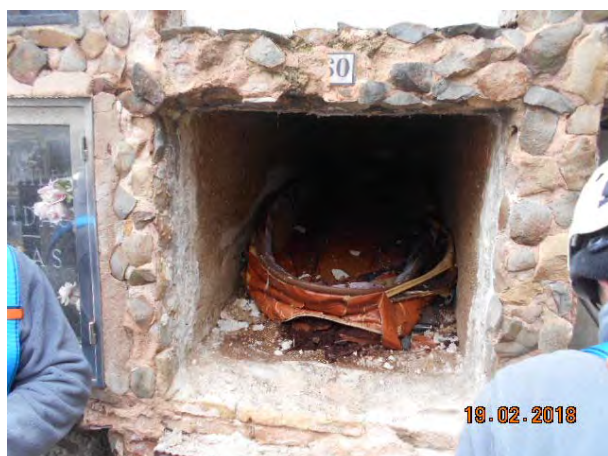
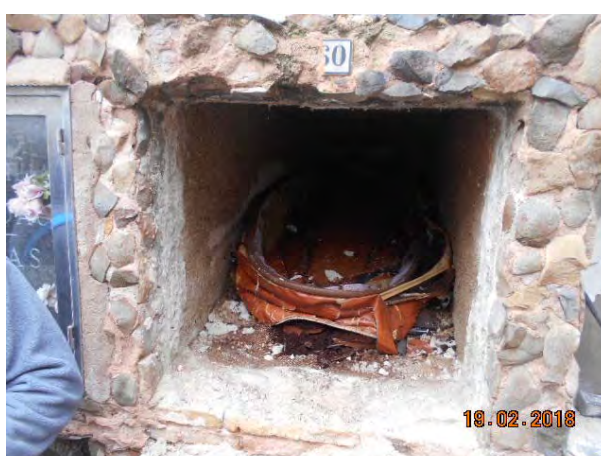
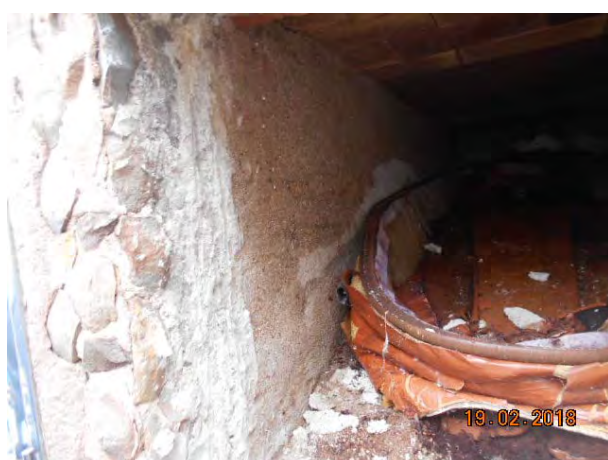
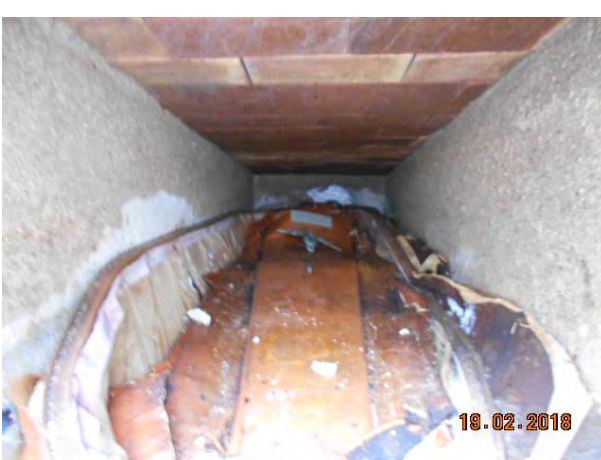
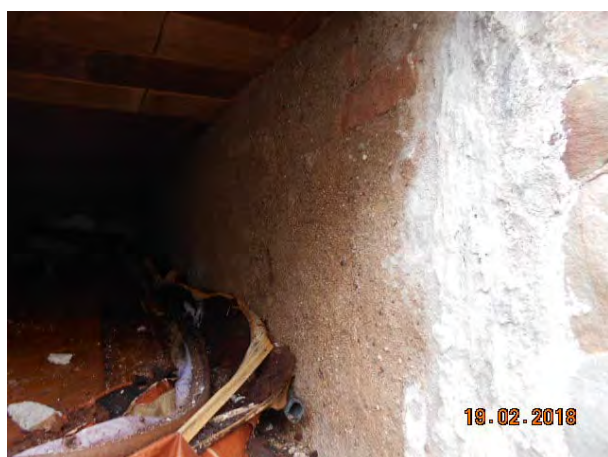
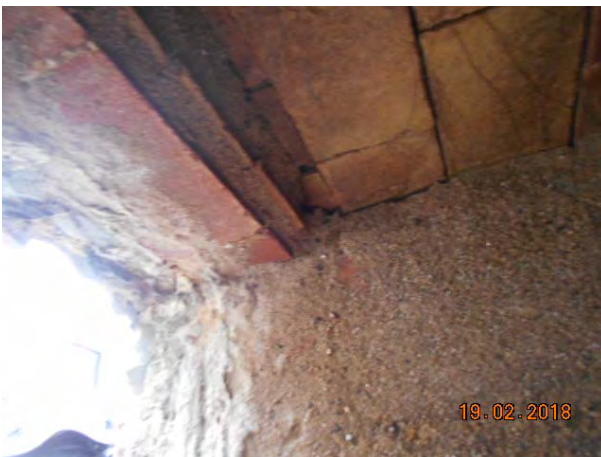
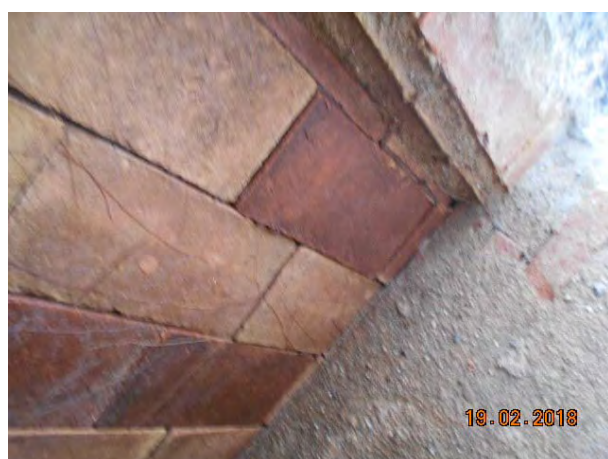
SEPULTURA
 Núm codi _____
 Situació VIA IT. FRANCESC / AG. 21.9 / Col. B PIE⁺
2260/5

- No mov. Estructural
- Moxer molt degradat
- ~~Totx~~ Totx Moxer No doctadat.
-

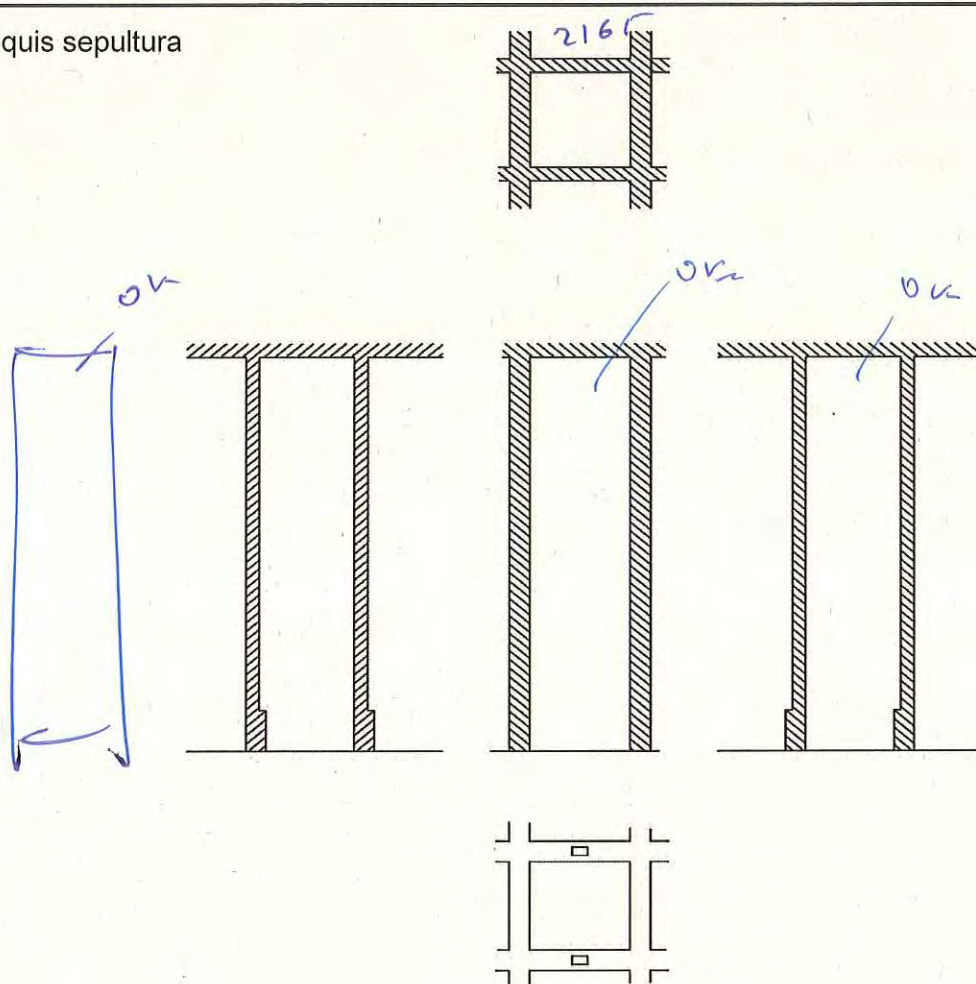
Núm:

MP 999 / TX MASSIS OK / NO MOV.

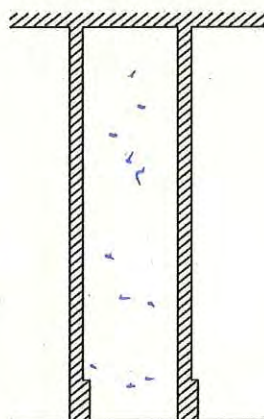
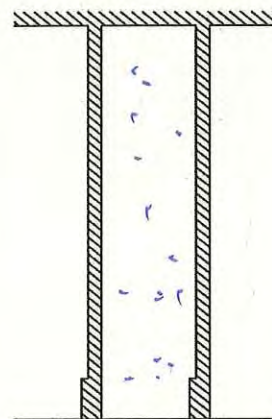
TOTXO OK / MR 999 / Símbol degradat / terra OK

- Mortar degradat Interiors

- Sòlida degradat Passilys soltes

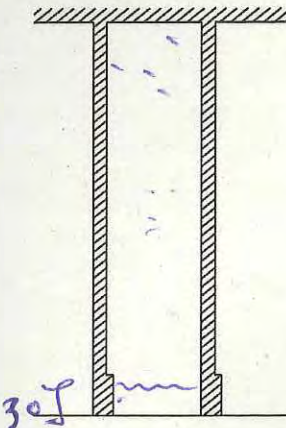
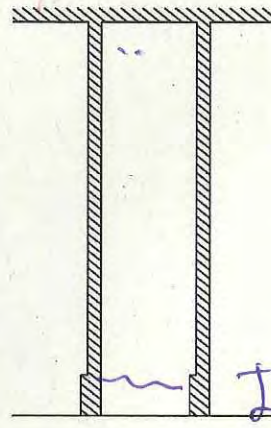
Croquis sepultura

- MOVIMENT EST. PAGANA (FINS TOTXO)
- INTERIOR - DEGRADACIÓ MONUMENTAL MATERIAL
- EXTENSIÓ " ALTA "
- SITUE - 1/2 DESPRES LA 1ª HILADA
- TERRA - OK

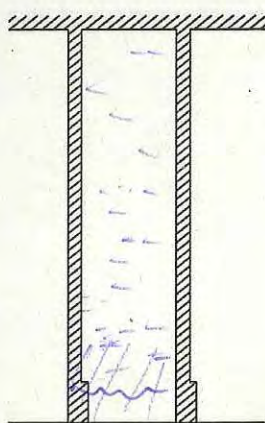
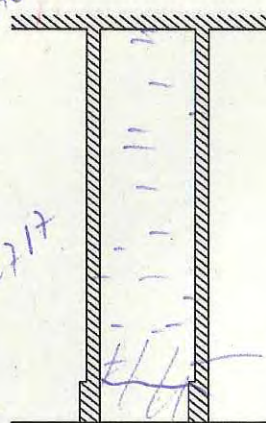
Croquis sepultura

HUMITAT

pegada fins totxo

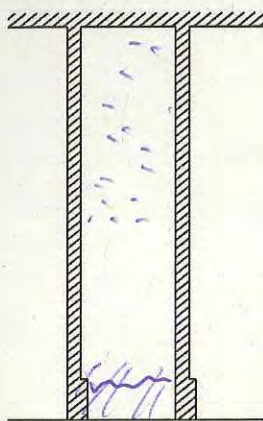
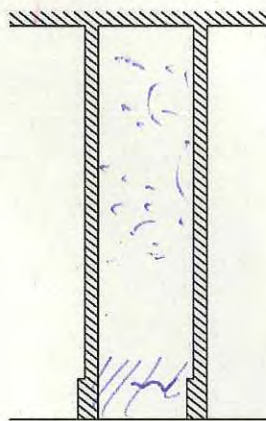
Croquis sepultura

MOV. ESTRUCTURAL FACCINA (TANS TOTX.)

INTERIOR - DEGRADACIÓ MODERADA PARETS/TERRA
- SOSTRE PISUNT / A 1^a PLANTA
RAJOLS FORÇ

EXTERIOR - DEGRADACIÓ ALTA

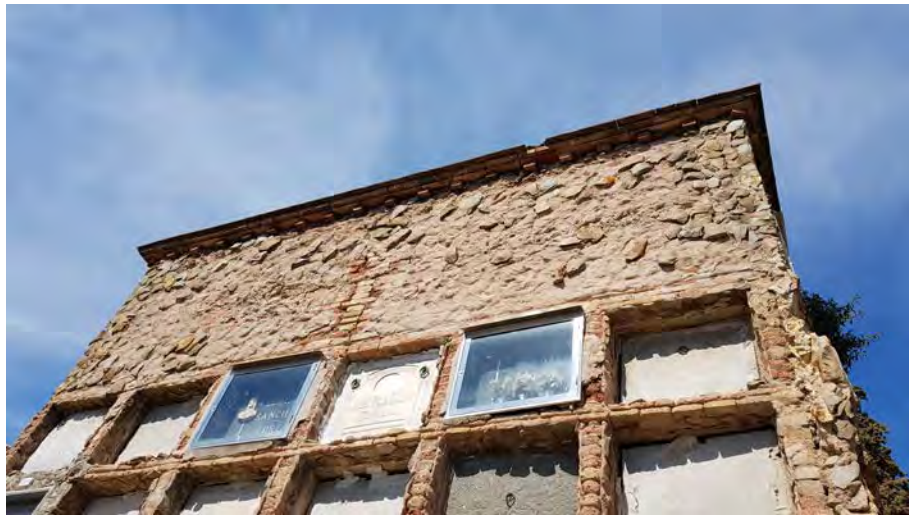
Els conjunts a analitzar presenten desprendiments dels elements aplacats en algunes zones. Concretament en el blocs 707, 709, 710, 711, 713 i 714 existeixen elements dels aplacats que presenten un clar risc de desprendiment immediat.

Zones amb elements amb risc de desprendiment.

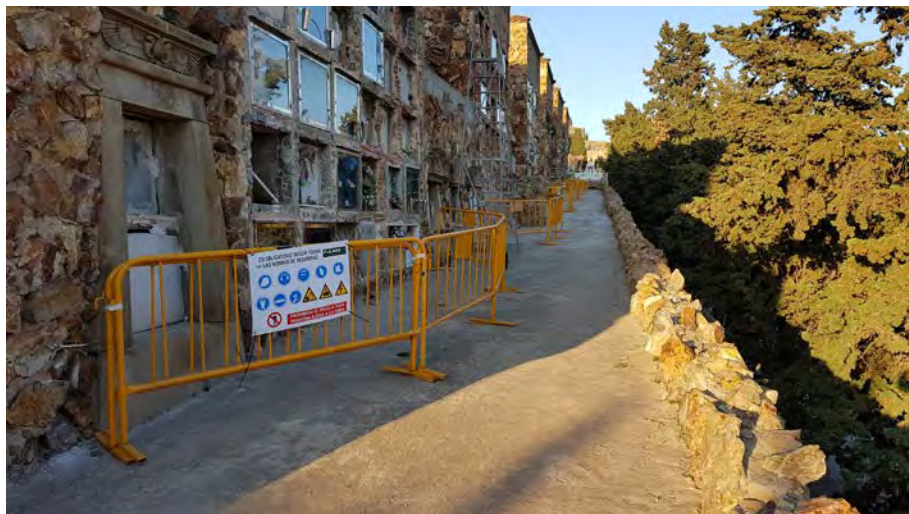
Zones ballades per evitar danys a les persones.

S'ha procedit al ballat de les zones amb possibles riscos per a les persones.

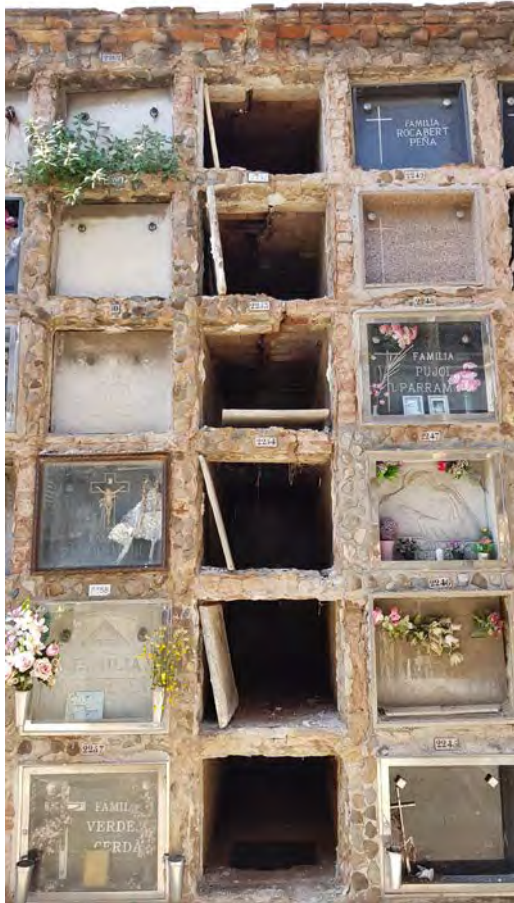
El bloc 711 presenta en les seves zones 711sc, a la vertical dels nínxols 2252-2254, i 711sa, a la vertical dels nínxols 2155-2157, importants esquerdes.

Esquerda en 711sc.

S'ha procedit al tancament dels mateixos mitjançant paret de maó calat ataconat amb morter sense retracció contra les parets existents per tal de garantir la seva estabilitat lateral.

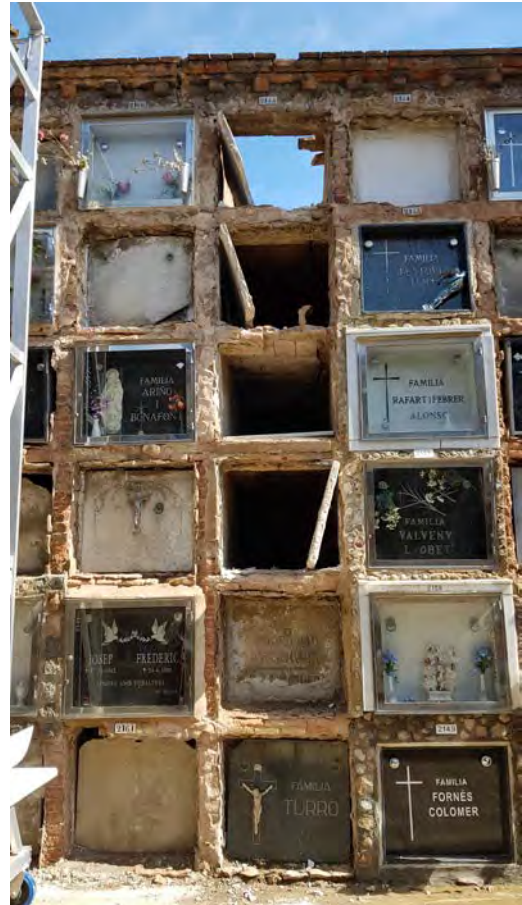
Esquerda en 711sa.

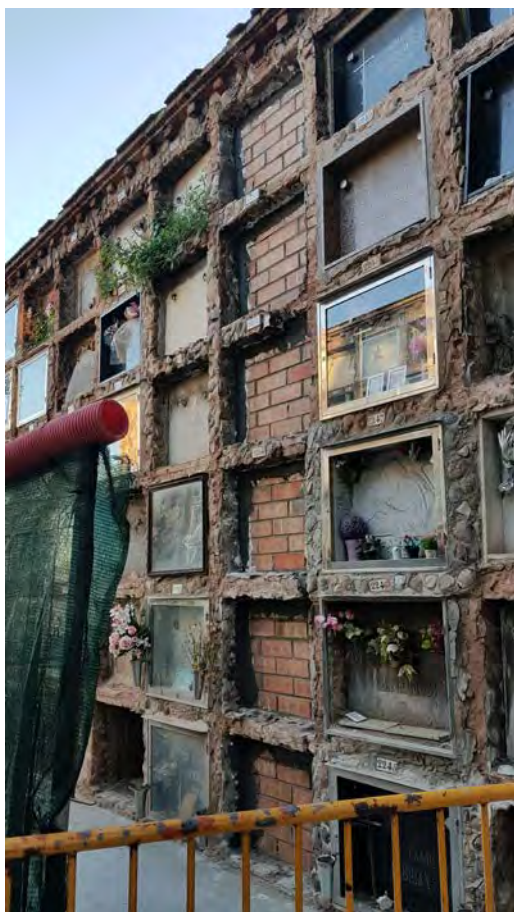
Tancament en 711sc.

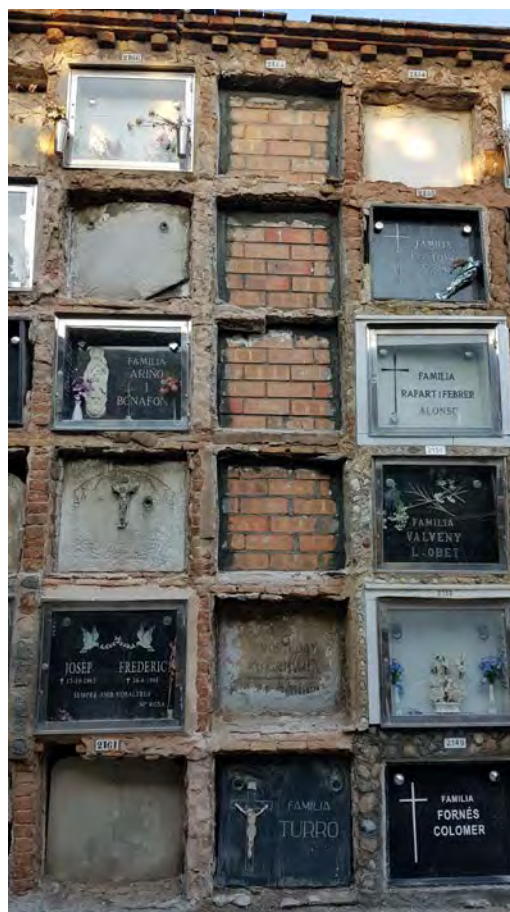
Tancament en 711sa.

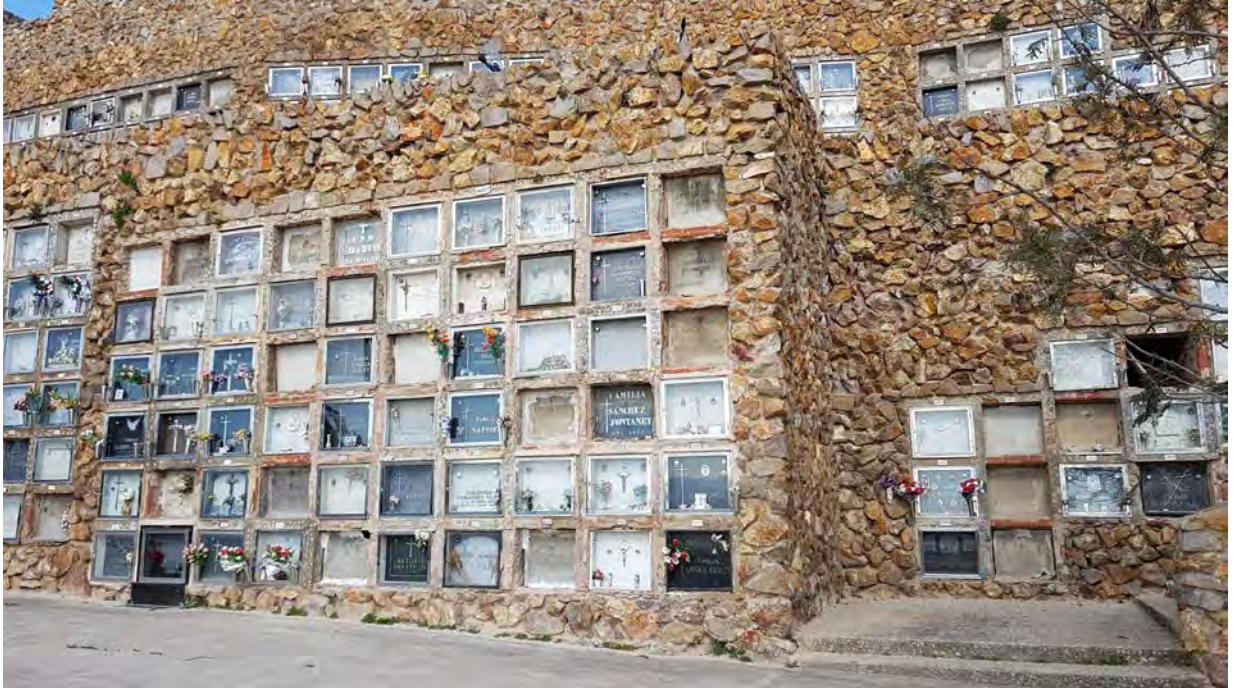
El bloc 813 presenta una distribució de frontis de talús, com est pot veure a la fotografia que segueix.

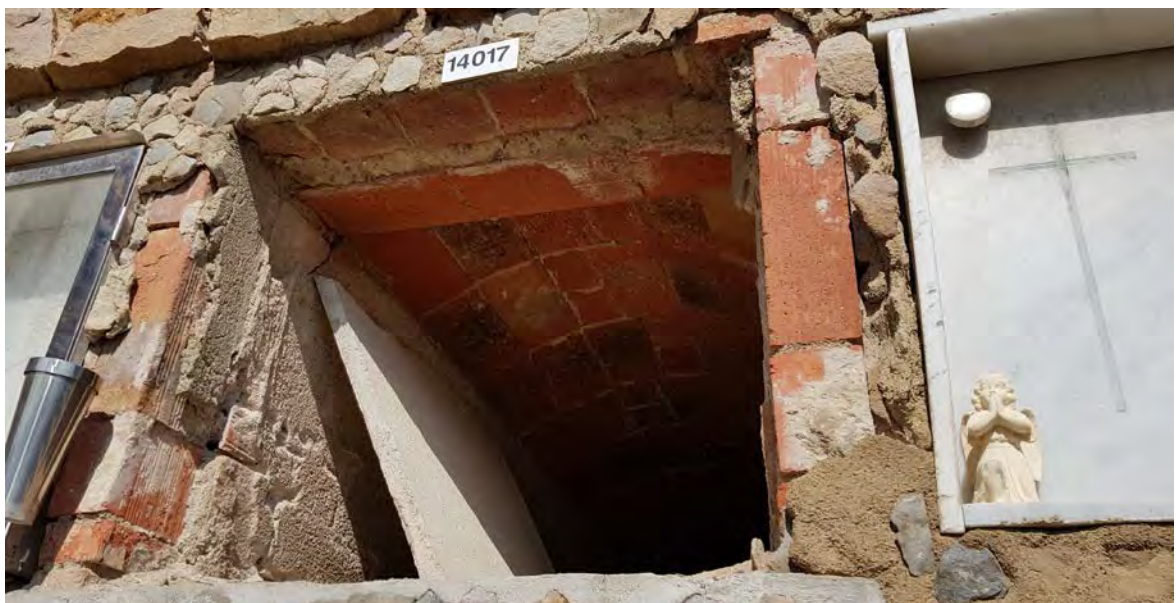
Detall bloc 813.

El bloc 813 esta format per una estructura reticular formada per parets de maó calat i sostre de nínxols mitjançant volta de maó massís. En façana ens trobem els maons calats en posició vertical i maons massissos amb acabat de trencadís de pedra de Montjuïc.
